XII – 841 - ABASTECIMENTO DE ÁGUA NA ZONA RURAL DE MUNICÍPIOS DO RIO GRANDE DO SUL

RESUMO

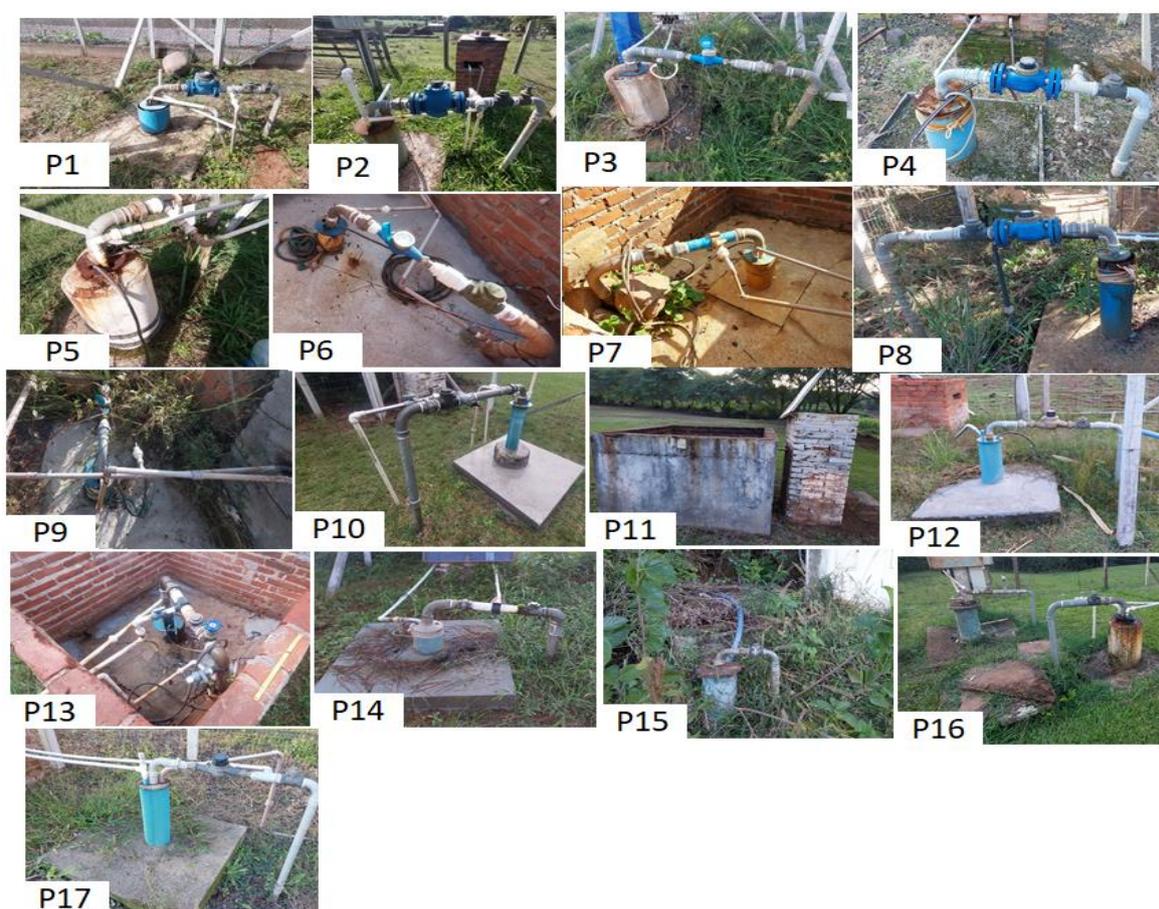
A fiscalização realizada no município de Vera Cruz permitiu verificar que na zona rural a água é captada em poços subterrâneos. Este possui um total de 17 poços distribuídos ao longo da área rural. As condições dos poços fiscalizados presentes na zona rural do município podem ser observadas na Figura 1.

Os poços ficam localizados em áreas públicas e também em propriedades particulares em na zona rural de Vera Cruz. Nestes, verificou-se que alguns possuem cercamento, porém outros não, possibilitando o acesso de

peças não autorizadas e também de animais. Além disso, alguns tinham uma estrutura de concreto com tampa, a qual possibilita a proteção do poço.

Os locais fiscalizados, de modo geral, estavam com a vegetação aparada e com a limpeza adequada. Além disso, todos possuíam laje sanitária, a qual permite a proteção do poço contra as contaminações superficiais. O tratamento da água dos poços é realizado por unidades de tratamento simplificadas, havendo uma instalada em cada poço. Estas são compostas basicamente de um recipiente, o qual contém pastilhas de cloro. Uma parcela da água captada pela bomba é encaminhada ao recipiente com cloro. Em seguida, a água clorada é recirculada para o poço por gravidade. Desta forma, a cloração do poço é feita por meio desta recirculação. A determinação da dosagem é feita com base na vazão, sendo que a partir do volume de água captado é definido o número de pastilhas de cloro necessário para o atendimento dos padrões de potabilidade da água. Destaca-se que a prestadora de serviço é responsável pelo monitoramento da qualidade da água dos poços.

Figura 1- Poços presentes na área rural do município de Vera Cruz.

Recomenda-se que sejam adotadas as medidas necessárias para impedir o acesso de animais na área dos poços, por meio de cercamento ou estruturas de concreto, especialmente, em áreas em que haja risco de contaminação. Além disso, ressalta-se a importância da presença da laje de proteção na estrutura dos poços, para minimizar o risco de contaminações superficial.

As áreas dos poços também devem ser mantidas em um mínimo estado de limpeza e conservação, para facilitar o acesso a este quando for necessário realizar a manutenção.

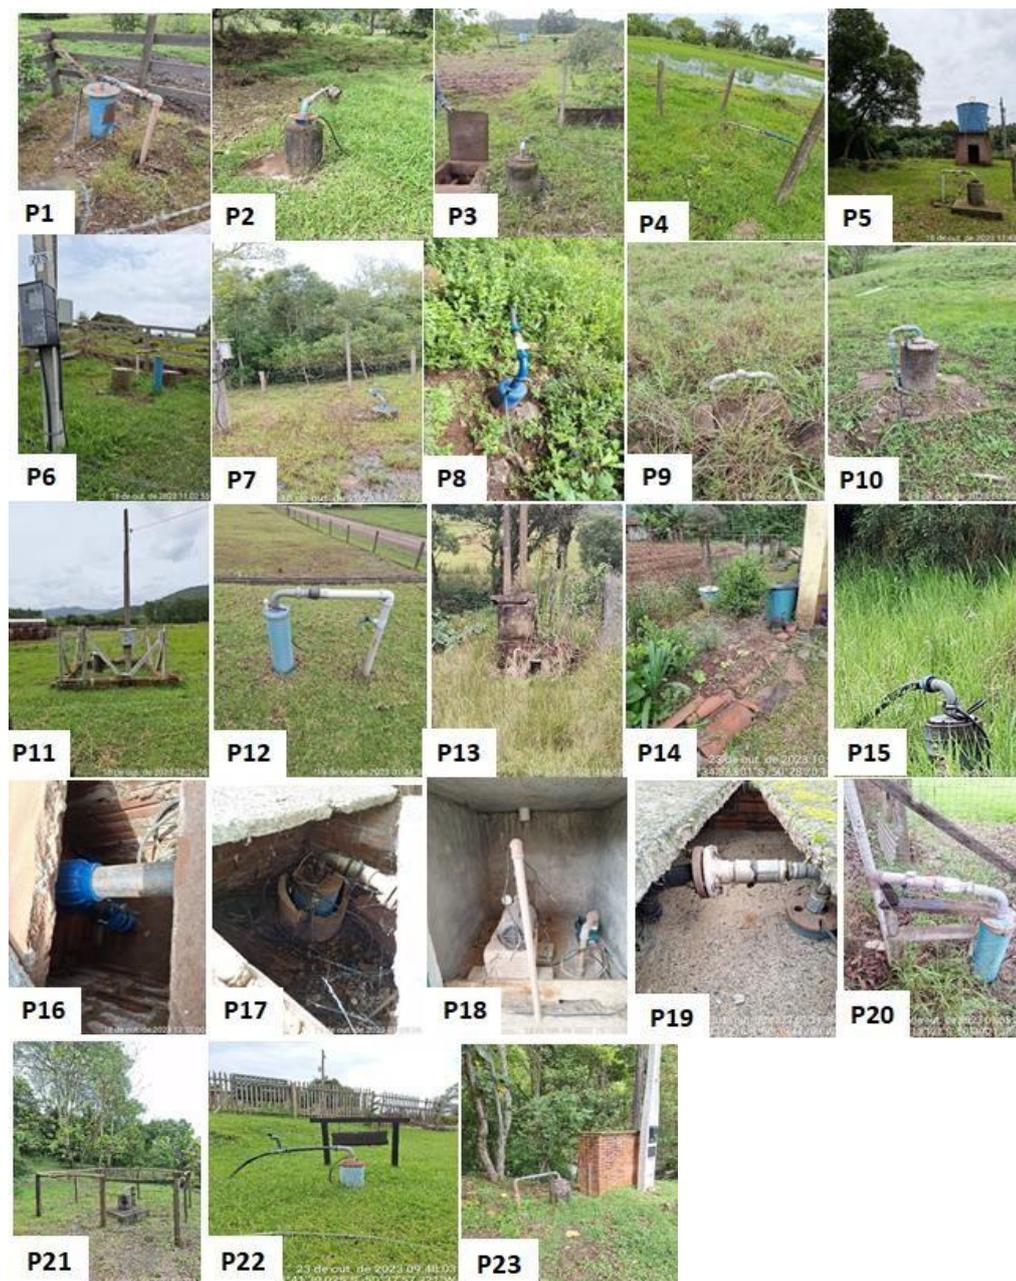
Figura 2 – Poços presentes no município de Rolante.

A fiscalização sob demanda em Rolante permitiu verificar que na área rural do município a água é captada em poços subterrâneos, os quais abastecem reservatórios que distribuem à água a comunidade local. Na Tabela 2 é possível visualizar os poços presentes na área rural de Rolante.

Os poços de modo geral não possuíam identificação e cercamento. Alguns destes apresentavam excesso de vegetação no entorno. Destaca-se que nem todos os poços tinham laje de proteção. Nos poços não havia nenhuma estrutura destinada ao tratamento da água captada.

No cenário atual os poços existentes não atendem plenamente a legislação pertinente à potabilidade da água para consumo humano, sendo apenas parcialmente atendida, visto que não está sendo realizado o tratamento simplificado da água captada e não estão sendo realizadas todas as análises previstas na Portaria GM/MS nº 888/2021.

No caso de Rolante, destaca-se a necessidade da cobrança pela prestação do serviço pela Prefeitura Municipal, para que seja possível a realização das melhorias necessárias na captação e para adoção de estruturas de tratamento da água.
