IX-025 – ANÁLISE CRÍTICA DAS CAUSAS E SOLUÇÕES SUSTENTÁVEIS PARA O CONTROLE DE ENCHENTES URBANAS: O CASO PRÁTICO DA BACIA HIDROGRÁFICA DA PRAÇA DA BANDEIRA (ESTUDO DE CASO)

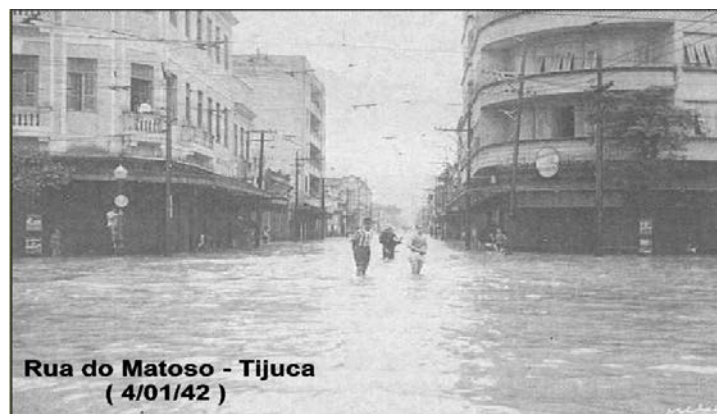
Figura 1 – Enchente na Praça da Bandeira – 04/01/1942

Uma das causas das enchentes da região da Praça da Bandeira tem origem no próprio processo de urbanização da cidade, com o aterramento de áreas sujeitas a inundações frequentes, como manguezais, várzeas e pântanos. O Canal do Mangue, atual corpo receptor das águas da Bacia Hidrográfica da Praça da Bandeira, surgiu com o aterramento na Baía de Guanabara para a construção do porto, o que ocasionou o desaparecimento de ilhas e o estreitamento da foz dos rios desta bacia. As enchentes na região da Praça da Bandeira ainda podem ser agravadas com a combinação de dois fatores naturais: episódios de maré cheia, quando pode ocorrer obstrução hídrica fluvial no Canal do Mangue e a ocorrência de chuvas intensas, processo pluviométrico normal do clima da cidade, ocasionando o transbordamento dos rios da região. (SEMADS, 2001). Nas figuras 1 e 2, pode-se observar fotografias de algumas destas enchentes:

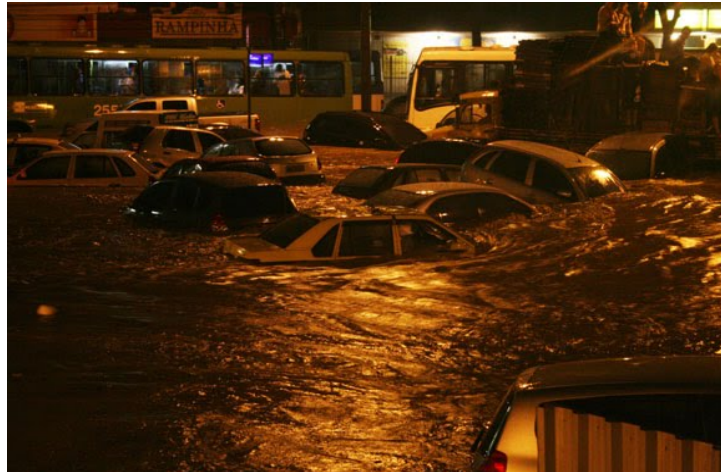
Figura 2 – Enchente na Praça da Bandeira – 05/04/2010

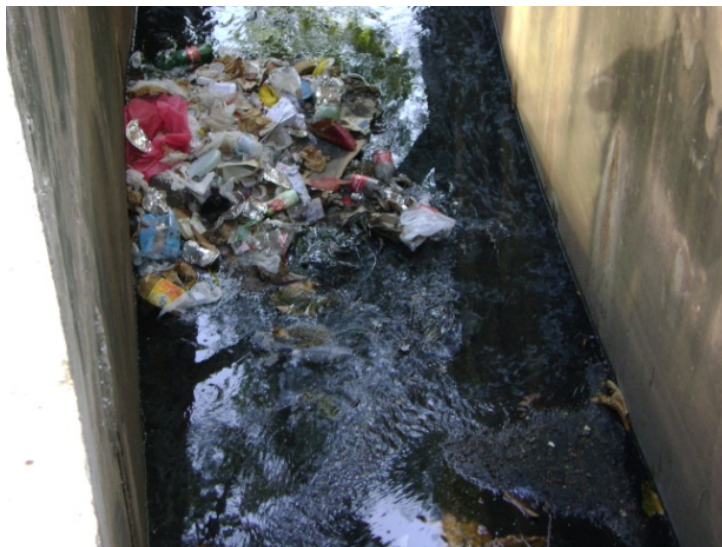
Figura 3 – Acúmulo de lixo nas calhas fluviais

Os rios da Bacia Hidrográfica da Praça da Bandeira nascem em áreas preservadas com a existência de florestas nas partes superiores da bacia drenante. No entanto, há uma crescente ocupação irregular do solo nas encostas, propiciando o desmatamento, aumento da erosão do solo e a geração de esgoto e lixo. No período de chuvas intensas há um incremento do escoamento superficial das encostas, sendo o lixo e o esgoto escoados para as calhas dos rios, aumentando o assoreamento fluvial e as vazões nas partes baixas da bacia drenante, o risco de transbordamento dos rios e conseqüente inundação da região urbana. A falta de rede de saneamento básico, ao longo de toda a bacia drenante, e o lançamento de esgoto in natura nas calhas dos rios aumenta a vazão nas partes baixas da bacia, contribuindo para o transbordamento de água poluída dos rios, propiciando a disseminação de doenças de veiculação hídrica, gerando um problema de saúde pública. (figuras 3 a 5). (OTTONI *et al.*, 2010).

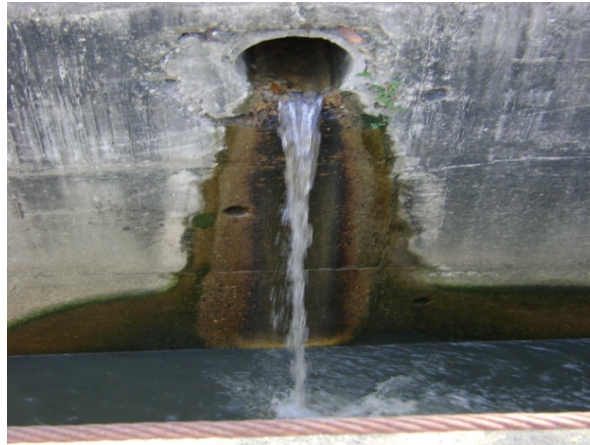
Figura 4 – Ponto de entrada de esgoto bruto no rio Joana
Fonte: Ottoni A, Destri A, Araújo M, 2010

- A falta de um programa de coleta de esgotos sanitários ao longo da bacia hidrográfica com a gradual despoluição das águas fluviais. Os rios estudados recebem uma quantidade, constante e significativa, de esgoto bruto, através de vários pontos de lançamento, aumentando muito a sua vazão natural, contribuindo para o assoreamento hídrico e a poluição fluvial, e potencializando o risco de inundações;

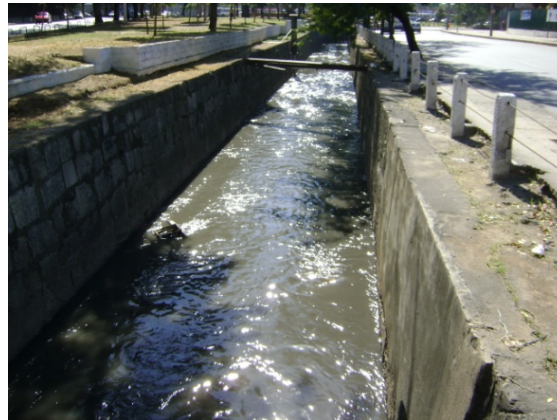
Figura 5 – Água poluída do rio Joana
Fonte: Ottoni A, Destri A, Araújo M, 2010

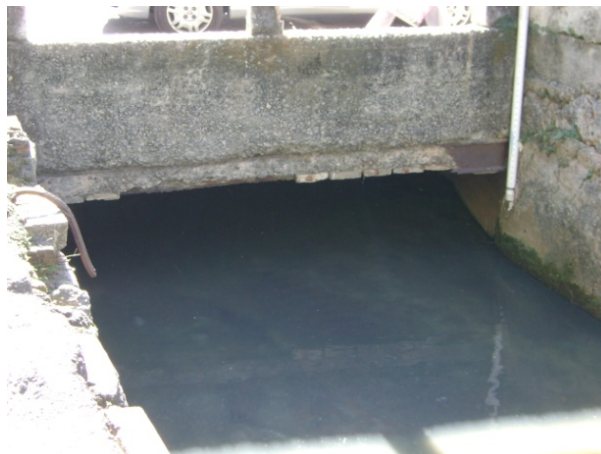
Outros fatores contribuintes para a formação de manchas de inundação são as restrições aos escoamentos nas calhas fluviais, observados ao longo de toda a bacia drenante, tais como: pilares de pontes, assoreamento por lixo ou resíduos e etc. Nos trechos onde o escoamento se dá sob arruamento, há a possibilidade de formação de bolsões de ar, restringindo o escoamento pleno e ocasionando o transbordamento do rio. Na figura 6 observa-se obstrução parcial da seção de escoamento do rio Trapicheiros, agravando os riscos de transbordamento hídrico de calha durante os períodos de chuvas intensas. (OTTONI *et al.*, 2010).

Figura 6 – Obstrução do escoamento da seção maior do rio Trapicheiros por viga de ponte
Fonte: Otoni A, Destri A, Araújo M, 2010

- Carência de obras de regularização/correção das singularidades hidráulicas no leito dos rios, na parte baixa da bacia, que reduzem a seção de escoamento, podendo agravar as inundações, tais como: seções de ponte, curvas íngremes e trechos onde o escoamento está sob o arruamento, o que gera bolsões que diminuem a capacidade de escoamento e aumenta o risco de transbordamento do rio.

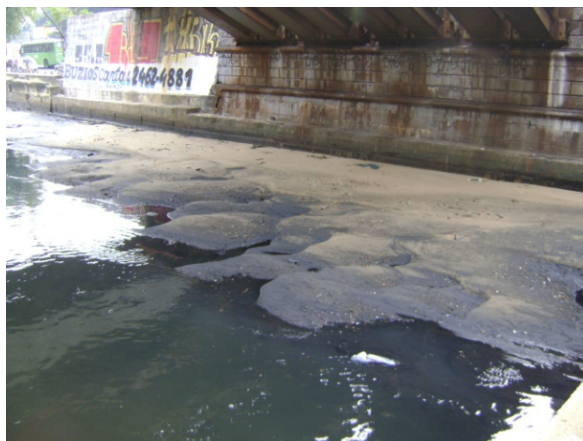
O Canal do Manguê, atual corpo receptor das águas da Bacia Hidrográfica da Praça da Bandeira, além de estar bastante assoreado, como se pode verificar na figura 7, ainda pode sofrer, durante o período de maré de sizígia, efeito de obstrução hídrica fluvial durante uma chuva intensa, também contribuindo para o transbordamento dos rios nas áreas planas e baixas da região. (OTTONI *et al.*, 2010).

Figura 7 – Assoreamento de calha no Canal do Manguê
