012 – PROJETO BELUGA – ASSOCIAÇÃO DE TECNOLOGIAS PARA DETECÇÃO DE PERDAS HÍDRICAS NÃO VISÍVEIS – ESTUDO DE CASO NA ÁREA PILOTO NO JARDIM SÃO LUIZ/ SÃO PAULO

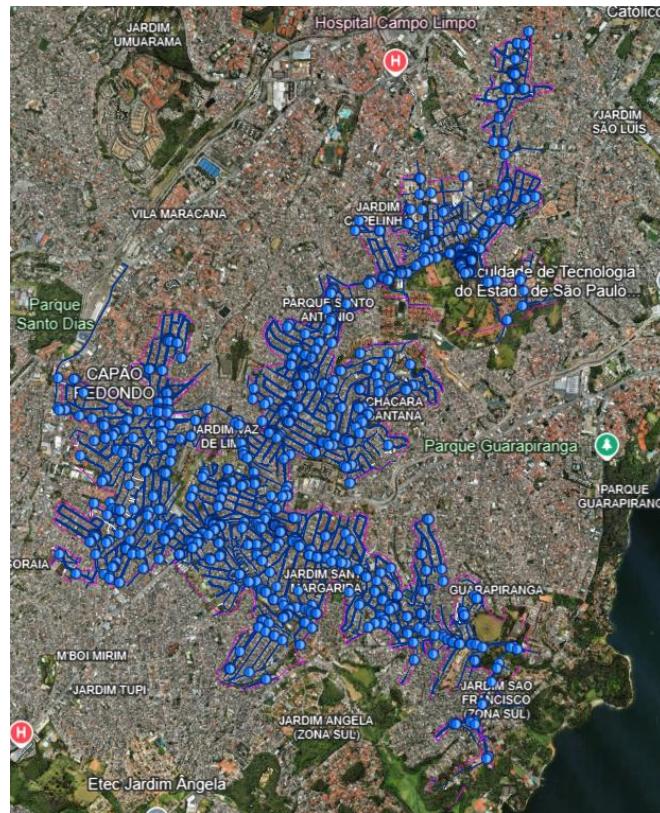
Setor de abastecimento São Luiz (área piloto)

manutenções na região. Sendo identificado com o mesmo nome do distrito o setor de abastecimento do São Luiz possui uma extensão de rede de 635 km de rede, sendo 235 km a área do experimento, com 112 mil ligações cadastradas (Integra 4.0), sendo hoje um dos maiores setores de abastecimento da superintendência de operação e manutenção da sul (OS) essa região foi indicada como área piloto do projeto Beluga devido as características da urbanização e criticidade de abastecimento considerando a malha hidráulica, pressão média do setor e serviços de manutenção de vazamento visíveis advindas de ramal e rede.

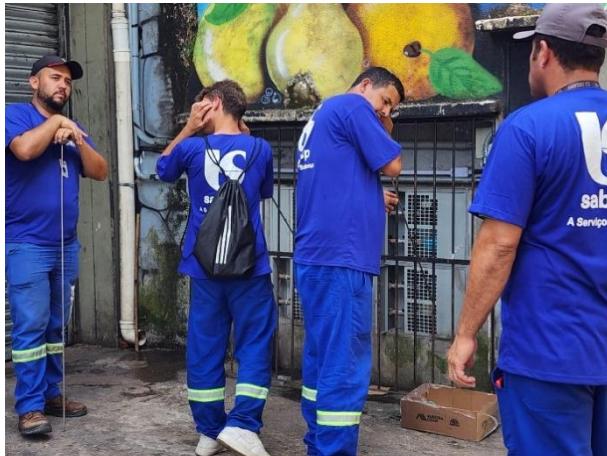
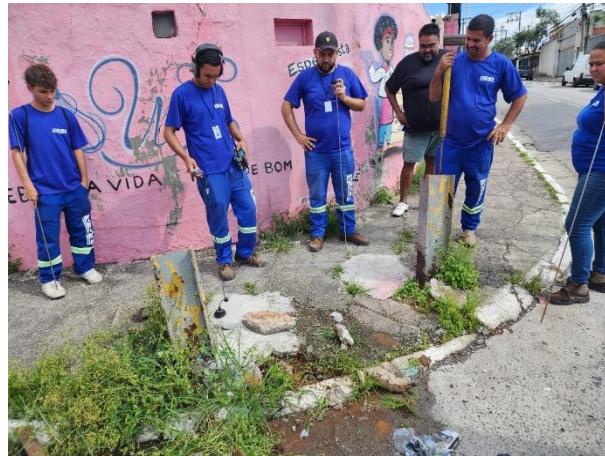
Treinamento da equipe de pesquisa 18/02 e 19/02

Foram treinadas para utilizar o aplicativo de campo 10 colaboradores de mão de obra própria e a equipe terceirizada do contrato de geofone. O treinamento consistiu em apresentar a tecnologia, o que a varredura trazia de informações ao usuário e o manuseio do aplicativo com as suas funcionalidades e como inserir os dados encontrados em campo. Assim que estavam aptos para o uso iniciou- se os trabalhos de averiguação dos pontos utilizando ferramentas de detecção acústica.

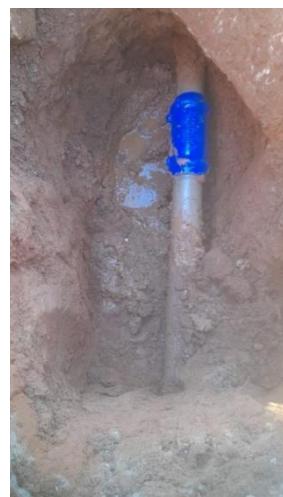
Vazamento detectado no treinamento prático – Borracha da Luva 50' estava mastigada na conexão.

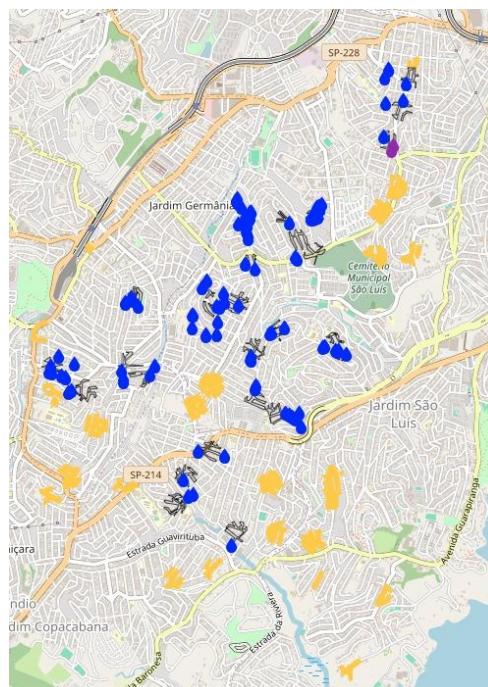
Pontos azuis (Investigados com vazamentos) / Pontos amarelos (a serem investigados)

Em números absolutos já foram detectados com taxa de assertividade de 98%, 111 vazamentos, todos com provas por imagem e/ou vídeo, sendo 94 redes/ 15 ramal/ 1 cavalete lado cliente/ 1 adutora. Comparando com a metodologia tradicional de varredura sem um ponto focal a ser investigado, temos esse cenário:

Cada ponto de interesse investigado apresentou ≈4 vazamentos.
