## **XII-045 – PROGRAMA DE PREVENÇÃO DE RISCOS AMBIENTAIS PARA OS LABORATÓRIOS DE ENSINO E PESQUISA DA UFFS CAMPUS CHAPECÓ**

Este trabalho teve por objetivo elaborar um Programa de Prevenção de Riscos Ambientais - PPRA para quatro laboratórios de Ensino de Pesquisa da UFFS – *campus* Chapecó, os quais estão funcionando em locais provisórios. Além disso, reconhecer os riscos ambientais presentes em oito laboratórios, em fase de construção, que atenderão ao curso de Engenharia Ambiental. Para a realização do PPRA foram feitas entrevistas com os técnicos dos laboratórios, bem como visitas nos locais, e para o reconhecimento dos riscos nos laboratórios em construção foram feitas análises das plantas dos locais, entrevistas com os fiscais de obras e visitas nos laboratórios. Como resultado foi identificado que todos os laboratórios provisórios para os quais foi elaborado o PPRA, apresentam inúmeros riscos ambientais, visto que possuem uma estrutura antiga, falta de equipamentos de proteção individual e coletiva, bancadas e pisos inadequados, falta de espaço, entre outros problemas. Já nos laboratórios definitivos foi identificado um menor número de agentes causadores de riscos ambienta

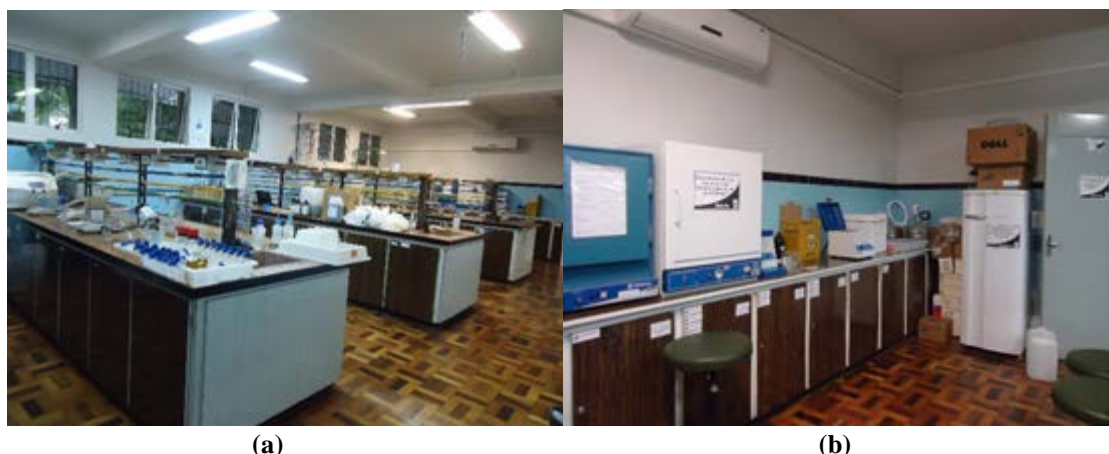
(a) (b)  
Figura 1: Laboratório de Química Geral – a) bancadas e b) alguns equipamentos.

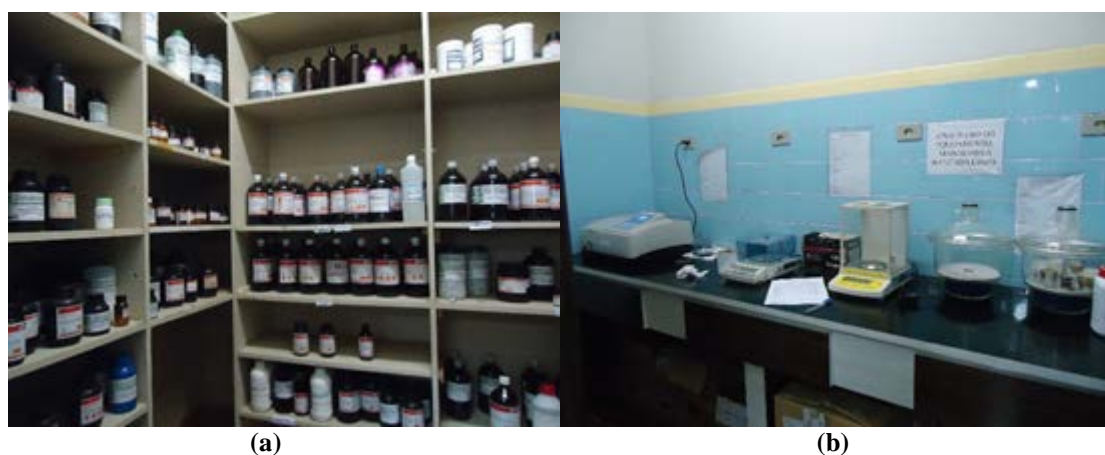
(a) (b)  
Figura 2: Laboratório de Química Geral - a) almoxarifado e b) sala das balanças de precisão.

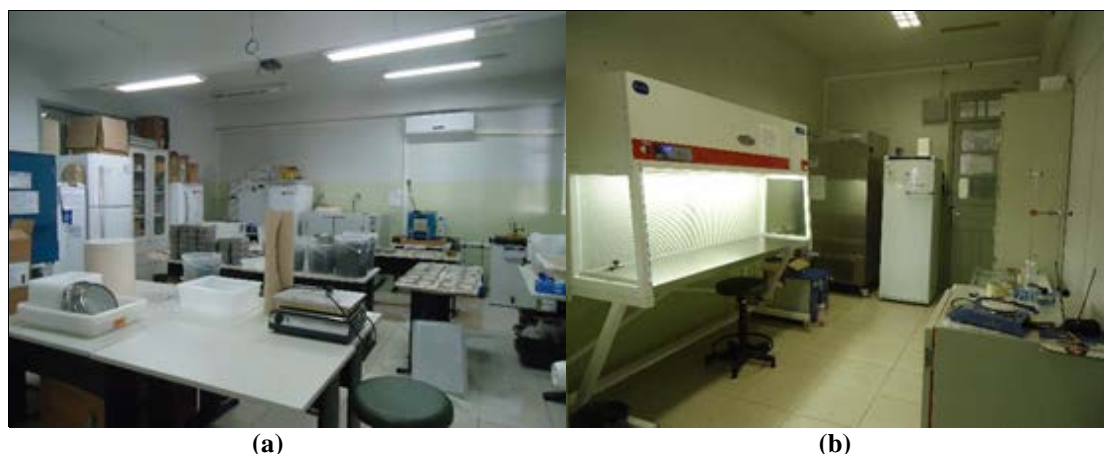
(a) (b)  
**Figura 4: Laboratório de Biotecnologia/Solos - a) espaço destinado ao Laboratórios de Biotecnologia e b) espaço destinado ao Laboratório de Solos**

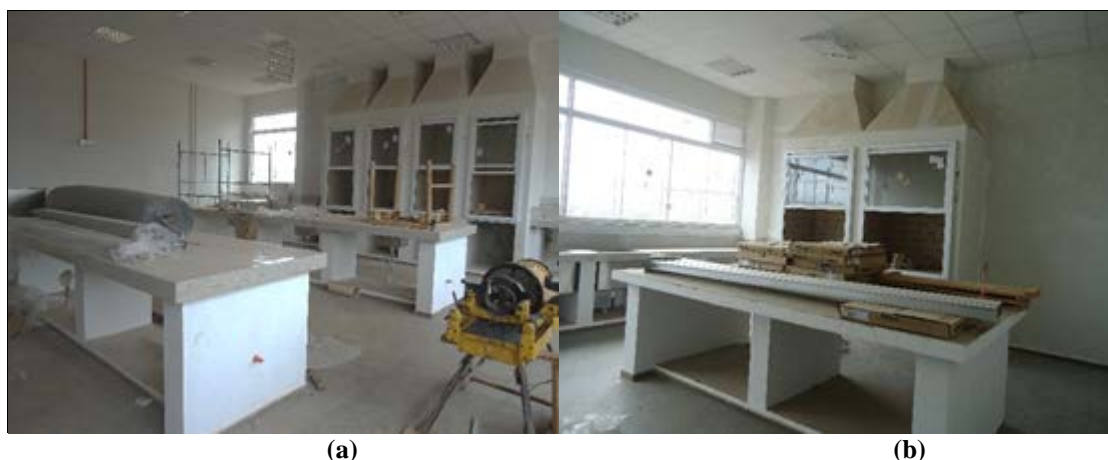
Os laboratórios em construção que atenderão ao curso de Engenharia Ambiental estão situados no Pavilhão 3 do *campus* definitivo da UFFS em Chapecó (Figura 5). Segundo os responsáveis por fiscalizar as construções, o término das obras está previsto para o mês de dezembro de 2014, porém, é possível que ocorram atrasos na entrega.

**Figura 5: Laboratórios em construção da UFFS no *campus* Chapecó – a) Laboratório de Química Geral e b) Central Analítica.**
