**III-188 - UM PANORAMA DO GERENCIAMENTO DOS RESÍDUOS
ELETROELETRÔNICOS NA CIDADE UNIVERSITÁRIA JOSÉ SILVEIRA
NETTO – UFPA/PA**

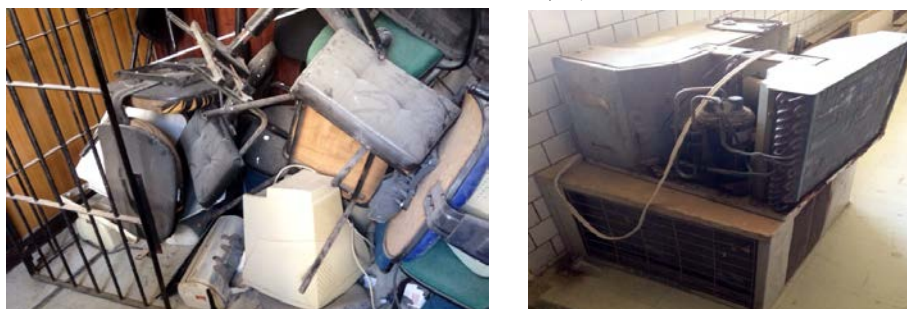
Nas visitas "in loco" constatou-se que a maioria desses materiais (cadeiras, mesas, REEE's, etc.) não possuem locais específicos para armazenamento ou são insuficientes (espaço físico), ficando dispostos ao longo dos corredores dos institutos (Figura 1), trazendo transtornos aos transeuntes.

Figura 1: Locais de armazenamento REEE's: A) Disposição de REEE's misturados a outros resíduos em corredores dos institutos; B) Ares condicionados.

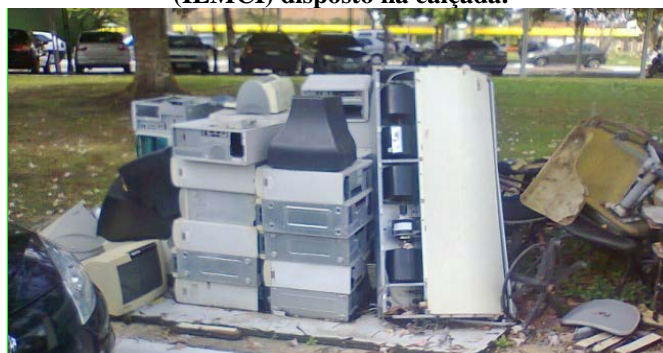
Em alguns casos ainda constatou-se a presença de materiais eletroeletrônicos (condicionadores de ar, impressoras, monitores, gabinetes, entre outros), dispostos indevidamente na calçada (Figura 2), do bloco de Instituto de Educação Matemática e Científica (IEMCI). Os responsáveis declararam que não há mais espaço físico dentro do bloco para alocar este material.

Figura 2: Materiais eletroeletrônicos provenientes do Instituto de Educação Matemática e Científica (IEMCI) disposto na calçada.

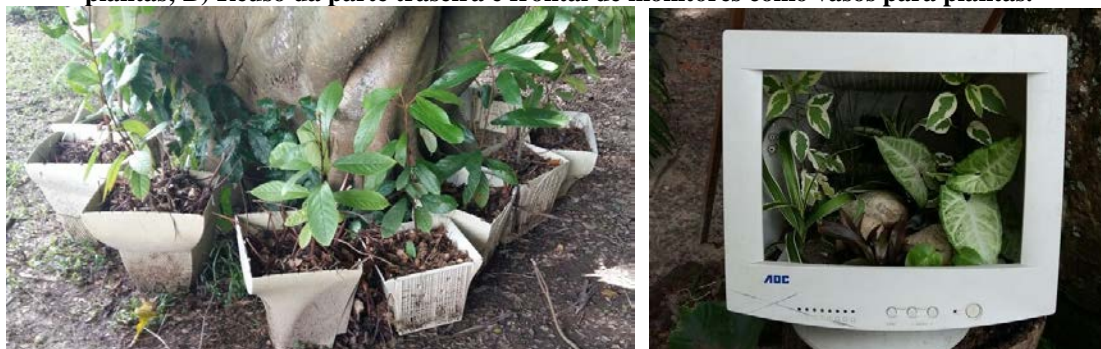
Nota-se que na própria UFPA existe um espaço que realiza a reciclagem desses resíduos. O Espaço ITEC Cidadão, localizado no Bosque Camilo Viana no Campus Profissional, faz a reciclagem de objetos eletroeletrônicos e outros que seriam descartados, como ornamentação para o Bosque. Um exemplo são os vasos de plantas, os quais são criados com diferentes tipos de materiais como: capacetes de construção civil, garrafas pets, pneus de automóveis e monitores de computadores (Figura 3).

Figura 3: Reaproveitamento dos REEE's: A) Reuso da parte traseira de monitores como vasos para plantas; B) Reuso da parte traseira e frontal de monitores como vasos para plantas.

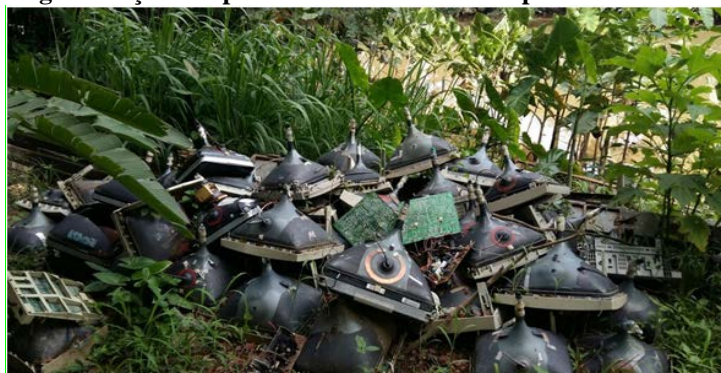
Entretanto, a única parte utilizada é a carcaça do monitor, a parte interna (eletrônica) que possui metais pesados e outras substâncias nocivas ao meio ambiente, entre elas: chumbo (causa danos ao sistema nervoso e sanguíneo), mercúrio (danos cerebrais e ao fígado), cádmio (envenenamento, danos aos ossos, rins e pulmões) são lançados sobre o solo, podendo causar danos a flora e a fauna (Figura 4).

Figura 4: Vista da aglomeração das partes eletrônicas dos computadores descartados sobre o solo.

Percebe-se ainda que todo esse resíduo é descartado próximo ao Igarapé Tucunduba, o qual está altamente prejudicado, devido despejo impróprio de esgoto por parte dos moradores que construíram suas casas sem

planejamento sanitário prévio. Em vista do descarte indevido dos referidos REEE's, provavelmente ocorrerá a contribuição para a magnificação trófica do manancial. Segundo a responsável pelo espaço, o material destombado foi doado por uma das faculdades do Instituto de Tecnologia. A Diretoria de Almojarifado e Patrimônio (DAP) foi acionada para a retirada dos descartados, mas não foi obtida uma resposta, entretanto, o mesmo será retirado do ambiente e destinado adequadamente pelo responsável, segundo informações do representante do Bosque.

Em vista disso, é imprescindível implantar algumas ações dentro da UFPA, entre elas: a segregação do lixo eletroeletrônico para com os demais, o que favorece a sua destinação adequada e assim evitando o contato com o meio ambiente, pois podem causar poluição tóxica por serem constituídos de metais pesados; criação de uma comissão avaliadora, a qual seria responsável por classificar um objeto como inservível ou não, com o objetivo de diminuir o desperdício e facilitar a reutilização. E por último, a expansão da Diretoria de Almojarifado e Patrimônio (DAP) para dinamizar e desafogar a função do departamento.
