VI-123 – INFLUÊNCIA DO DESLIZAMENTO DE TERRA OCORRIDO EM JUNHO DE 2014 NAS CONDIÇÕES DE BALNEABILIDADE DA PRAIA DE AREIA PRETA – NATAL/RN

RESUMO

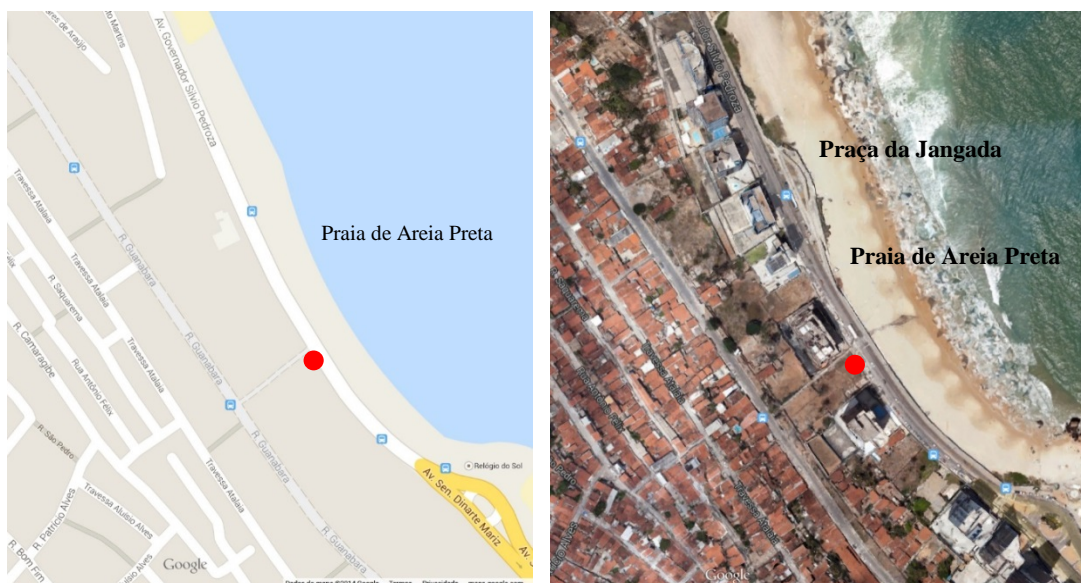
Figura 1. Mapa e imagem de satélite mostrando a área de estudo e indicação do fluxo de convergência do movimento gravitacional de massa e do ponto de extravaso.

A área deste estudo compreende parte da Avenida Governador Sílvia Pedroza e proximidades, incluindo a Praia de Areia Preta, no município de Natal, no Estado do Rio Grande do Norte (Figura 1).

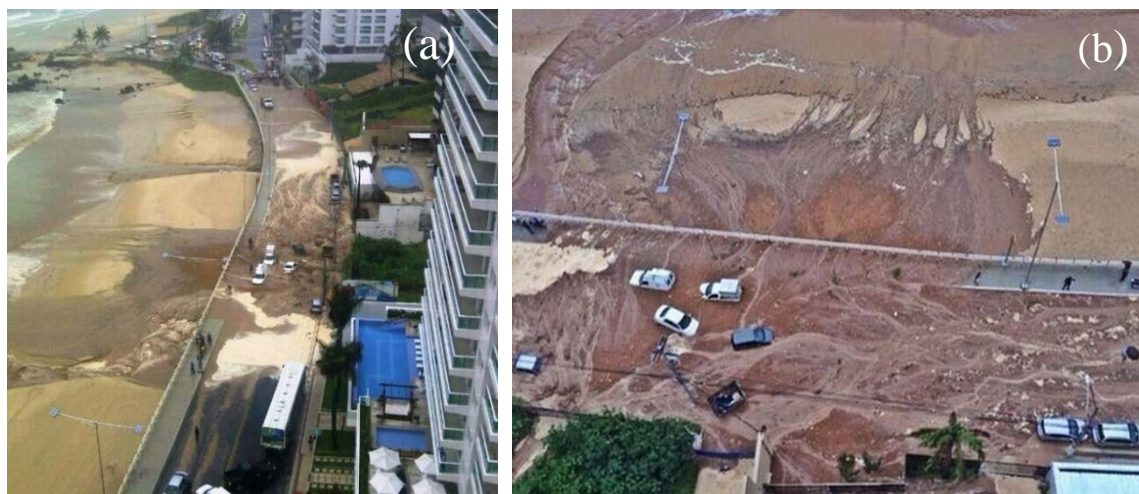
Figura 2. Fotografias aéreas oblíquas mostrando o fluxo de contaminantes hídricos e detriticos chegando à praia de Areia Preta; (b) foto tirada de um edifício nas proximidades do local mostrando a chegada dos efluentes à face da praia.

Os maiores deslizamentos de terra já registrados no município de Natal-RN ocorreram entre os dias 13 e 15 de julho de 2014 (Figura 2), disparados principalmente por precipitações anormalmente elevadas, quando foram registradas nesses dias precipitações acumuladas superiores aos 300 milímetros (Figura 3).

Além da enorme quantidade de solo arenoso saturado pela água da chuva, destroços de construções, vegetação de encosta e, principalmente, um volume incalculável de efluentes domésticos provindos das redes de esgoto rompidas, foram misturados uns aos outros e descarregados em direção à praia de Areia Preta, causando grandes alterações nas condições naturais do terreno e balneabilidade da praia local (Figura 2).

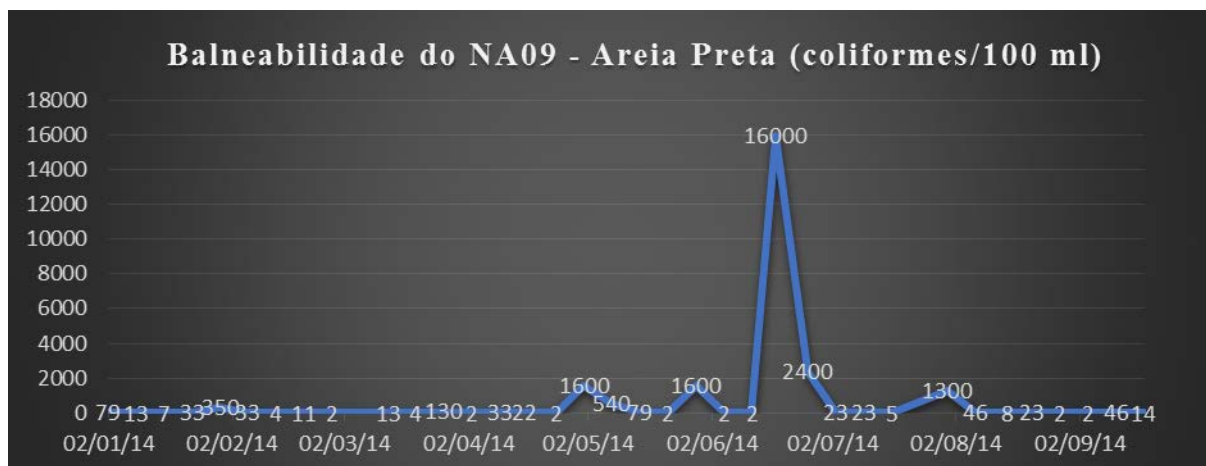
Figura 3. Gráfico apresentando a variação dos números de Coliformes Termotolerantes encontrados na Praia de Areia Preta (ponto NA 09) no período de janeiro a setembro de 2014, com destaque para o valor anômalo encontrado em 18/06/2014.

Por sua vez, o deslizamento de terra registrado em junho de 2014 nas imediações da praia ora estudada causou o rompimento de instalações de esgotos, permitindo o aporte de uma grande quantidade desses efluentes à face da praia e antepraia, além de outros resíduos sólidos, tornando a Praia de Areia Preta imprópria para o banho. Os dados obtidos permitem identificar um forte decaimento da qualidade da água na Praia de Areia Preta, em consequência dos deslizamentos aqui referidos, registrando-se no dia 18/06, três dias após a ocorrência desses deslizamentos, uma quantidade de Coliformes Termotolerantes 16 vezes superior ao limite estabelecido pela resolução do CONAMA nº 274/2000 (Figura 3 e Tabela 1).
