VI-249 - ENSAIO DE ABRASÃO DO VERGALHÃO DE FIBRAS DE VIDRO: COMPORTAMENTO QUÍMICO DIANTE DA CHUVA ÁCIDA E ÁGUA DO MAR

Sendo assim, o presente trabalho vem relatar o resultado de um ensaio químico do vergalhão de Fibras de Vidro ou Vergalhão polimérico que demonstra de maneira simples, porém eficiente, o seu comportamento diante da ação de substâncias ácidas e de grande molaridade de NaCl.

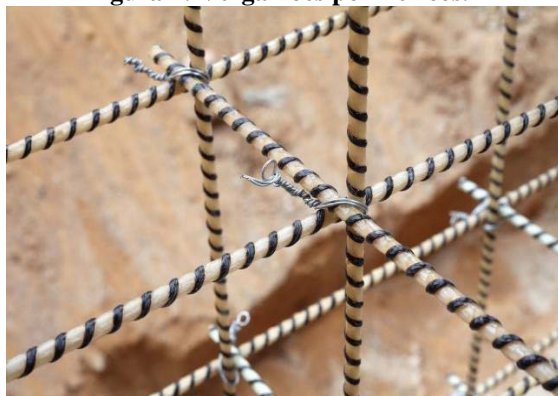
Figura 1: Vergalhões poliméricos.

Com base nessa premissa, pesquisou-se para este trabalho, alternativas relacionadas a materiais compósitos na construção civil, que possam ser capazes de atuarem de modo eficaz mesmo sob influência de propriedades agressivas do meio ambiente. O de escolha foi o vergalhão polimérico, conforme a figura 1. Este vergalhão é constituído por fibras de vidro no seu interior e coberto por uma matriz polimérica. Esta matriz é, basicamente, uma resina aditivada que mantém os esforços coesos, proporcionando a devida rigidez ao sistema. A orientação das fibras de vidro existentes dentro do vergalhão, bem como a sua constituição tenaz, aliada a esta proteção polimérica que a envolve, formam um composto muito forte. Esta união é que confere ao vergalhão polimérico uma maior resistência em relação ao vergalhão de aço. Porém uma análise sobre o comportamento químico desta resina protetora frente a ambientes abrasivos faz-se necessário, visto que os vergalhões tradicionais de aço têm uma performance prejudicada devido a sua oxidação.

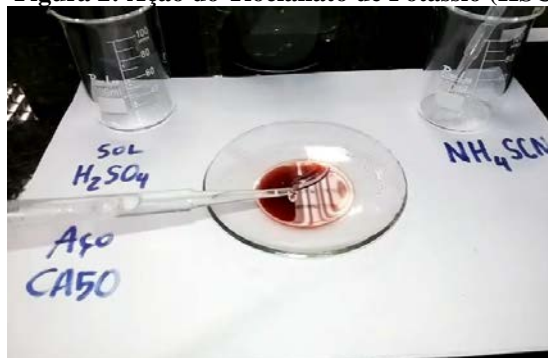
Figura 2: Ação do Tiocianato de Potássio (KSCN)

Para validarem os testes, foi realizada a identificação do tipo de Ferro encontrado como sedimento na solução ácida onde o vergalhão de aço ficou imerso. Utilizou-se o Tiocianato de Potássio (KSCN), como um indicador. Coletou-se uma alíquota do sobrenadante desta solução e em seguida foi transferida para um vidro de relógio. Colocou-se uma pequena quantidade do Tiocianato de Potássio junto a amostra da solução, ambas incolores. Após serem misturadas com o auxílio de um bastão de vidro, observou-se conforme a figura 2, o aparecimento de precipitado com coloração vermelha clara ou tijolo, indicando assim a existência de Fe^{3+} , a forma mais agressiva corrosiva do ferro, nos demonstrando que o meio nos quais as amostras foram inseridas, eram intensamente abrasivos.

Em relação ao material aderido no aço, foi coletada uma pequena quantidade deste sólido, que ao ser colocado em contato com a solução de Tiocianato de Potássio, não reagiu de forma a provocar nenhuma mudança na coloração. Este fenômeno indica a existência do Ferro 2^{+} que é uma forma menos agressiva de corrosão do ferro. Mostrando assim a validação dos testes.

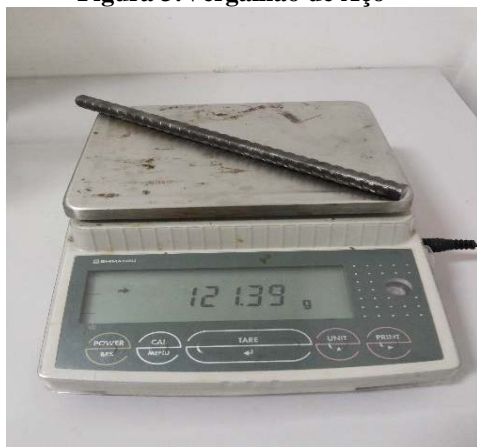
Figura 3: Vergalhão de Aço

As amostras ficaram imersas nas suas respectivas soluções sob observação durante 10 dias. No início do teste, a solução ácida atacou o vergalhão de aço, sendo demonstrado pelo aparecimento de desprendimento de gás na superfície do líquido e de bolhas transparentes de forma vigorosa, deslocando-se das laterais da barra de aço imersa na solução. No fundo do recipiente havia o aparecimento de partículas de coloração escura demonstrando serem resíduos de Ferro. Porém, o líquido permanecia transparente. Na região limite seca do vergalhão, que não estava imersa na solução, foi observado o aparecimento de uma estrutura sólida, de coloração esverdeada clara, sem uma forma definida, aderida a superfície dele, indicando que ela havia sido formada pelas gotículas de gás que se desprendiam da superfície da solução. Na solução de NaCl, observou-se uma mudança brusca na coloração da solução de inicial que era transparente, para vermelha clara ou tijolo e que com o passar dos dias se tornava intensamente avermelhada.

Na pesagem, a amostra do vergalhão de aço teve como resultado 121.39g e o polimérico 33.14g.

- O vergalhão Polimérico pesa cerca de quatro vezes menos que o de aço, conforme as figuras 3 e 4. Desta forma, pode-se ter uma vantagem econômica nos transportes fretados.

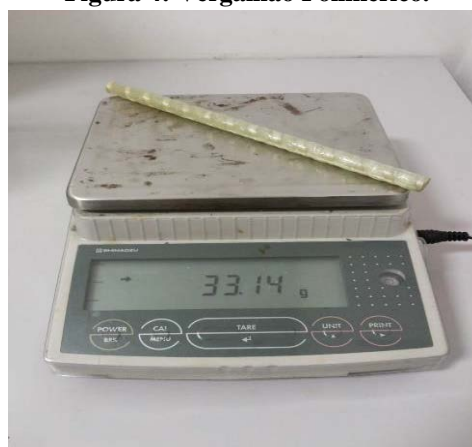
Figura 4: Vergalhão Polimérico.

Observou-se que o vergalhão de fibras de vidro permaneceu intacto frente a solução ácida e salina até o final do teste, sem alterar a coloração da solução. Esta constatação deu-se após a sua retirada da solução e observação com uma lupa na procura de sinais de degradação do material ou mesmo das partículas de aderências localizadas por toda parte externa, sem alterar a coloração da solução.
